תעודת בדיקה מס' 7013201008
בהתאם לסעיף 12 לחוק התקנים תשי"ג - 1953

הדגם הנבדק: ספסל הלבשה מתקפל.
תיאור: ספסל הלבשה מתקפל למקלחת המיועד להתקנה על קירות. לדברי המזמין, משטח העבודה עשוי מ H.P.L. לדברי המזמין, הספסל מיועד לתא משולב. תיאור הספסל מופיע בתצלומים המופיעים בנספח א' ו ב' לתעודת בדיקה זו.
לדברי המזמין הספסל מתוצרת: מ.נ.ל מגבות נקיות לישראל בע"מ, ישראל.
(לפרטים נוספים ראה תאור מורחב של המוצר)

בהתאם לבקשת המזמין, בדיקה **חלקית** על פי דרישות הסעיף: 2.4.1 מידות של ספסל מתקפל ועומס אנכי תת סעיף (ג) שבתקן הישראלי ת"י 1918 חלק 2 3 "נגישות הסביבה הבנויה - פנים הבניין - דרישות משלימות לשימושים ספציפיים" מדצמבר 2008. בנוסף ביקש המזמין לבדוק את הספסל תחת עומס אנכי של 150 ק"ג.

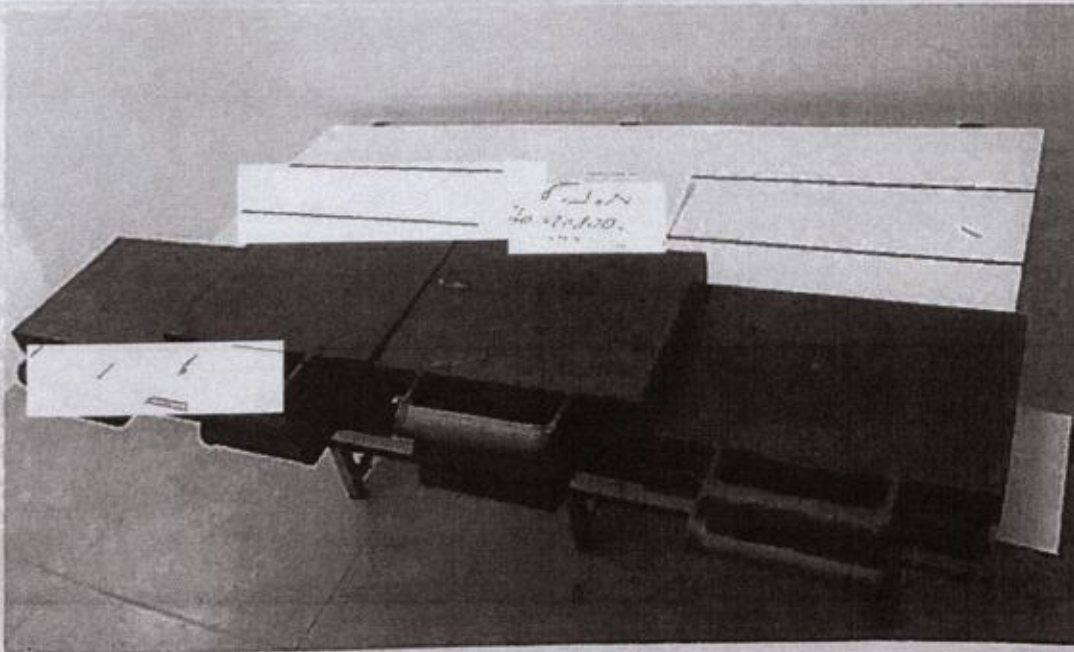
תצלום מס' 4

הספסל יעמוד בעומס אנכי של 150 ק"ג על הספסל הופעל עומס אנכי של 150 ק"ג. העומס הופעל בקצה הספסל הרחוק מנקודת העיגון שלו. העומס הופעל אנכית על גבי לוח עץ, שאורכו כאורך הספסל לפחות ורוחבו 10 ס"מ. לאחר הסרת העומס לא נצפה שום נזק הנראה לעין (תצלום מס 4 נספח ב')
